# UNDERSTANDING AND PREVENTING SOLAR FIRE HAZARDS

- 
- Function Hall, F MES
- 16 August, 2025 (Sat.)

Engr. Khin Maung Win  
Vice President

Federation of Myanmar Engineering Societies

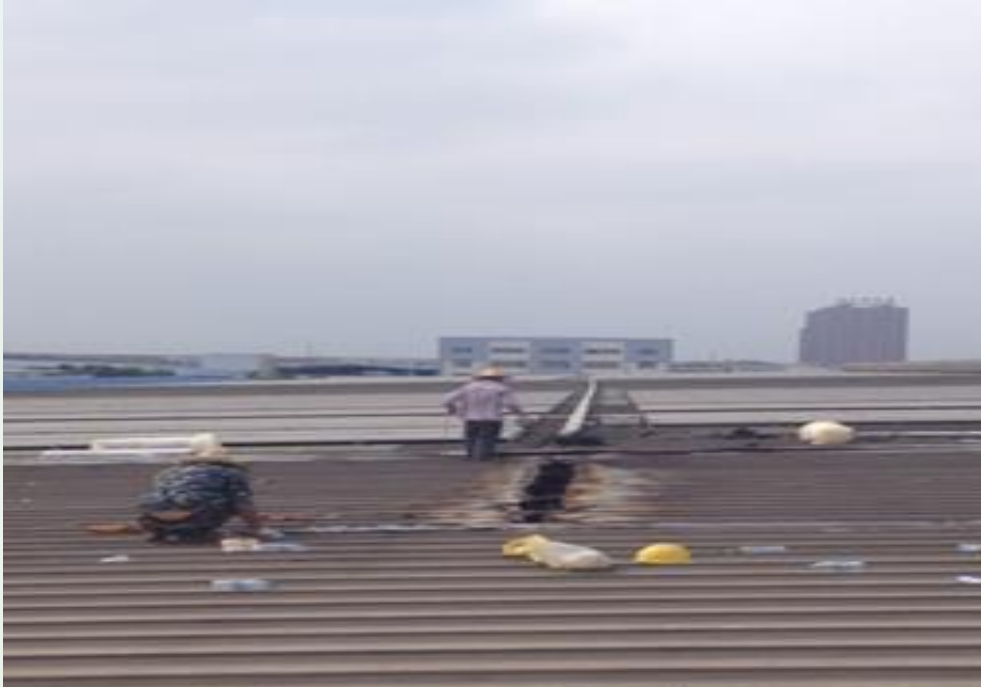
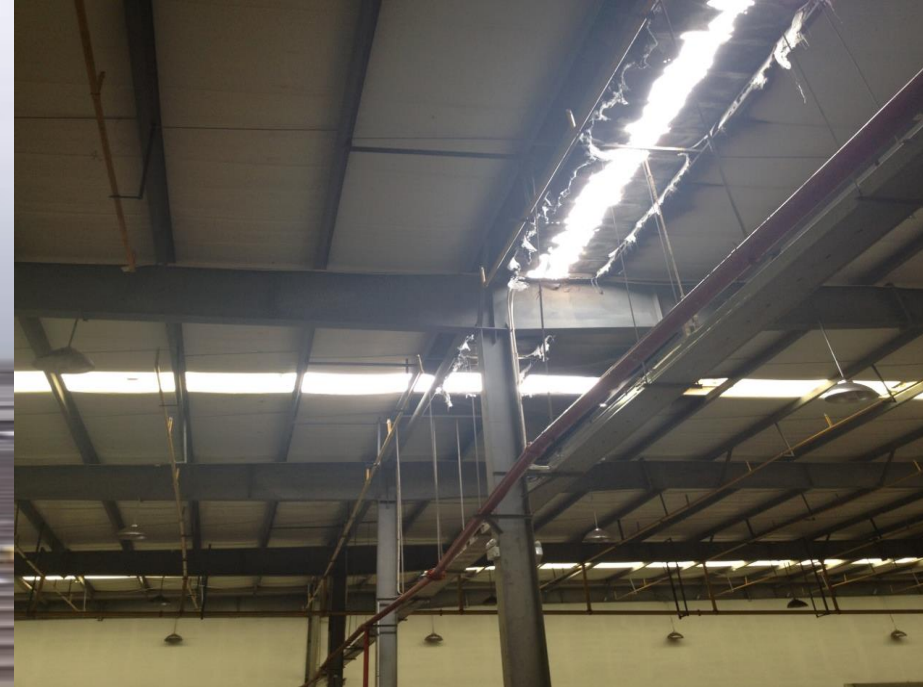
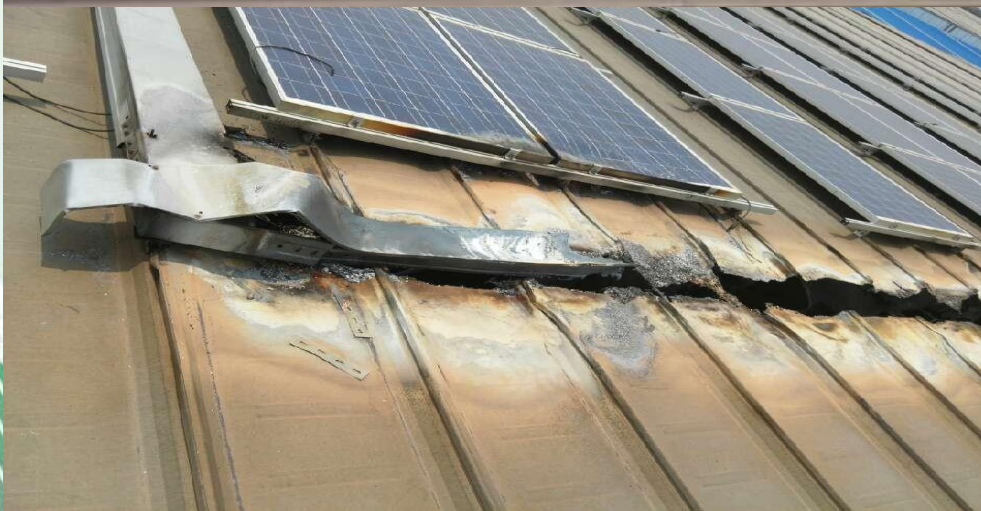
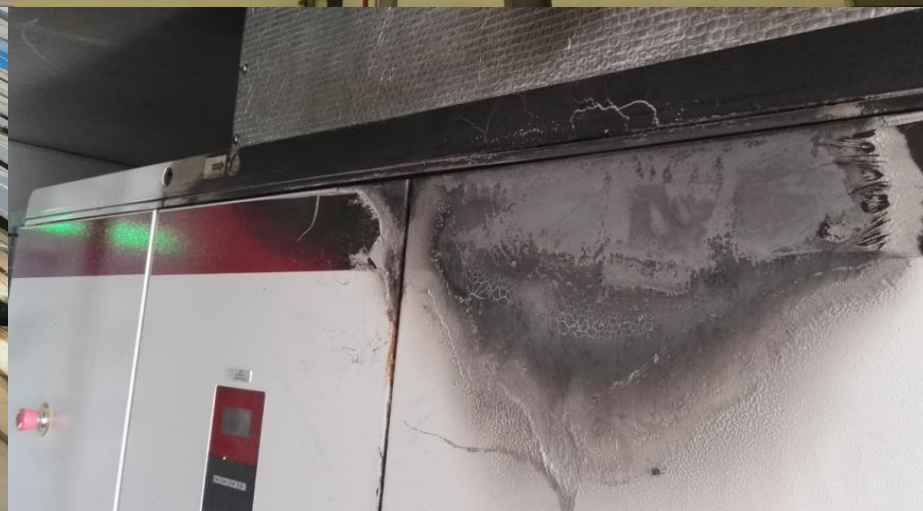
# Factory PV Fire Accident in Wuhan, China

**Impact:** In August 2014, the rooftop PV plant of a factory in Wuhan caught fire. The rooftop of color steel tiles was burnt through with several large holes, and several devices in the factory were burnt, causing heavy losses.

**Cause:** The cables of a combiner box were damaged due to construction, which was further aggravated by the circulating current and leakage current. As a result, the insulation failed, and short circuits and arcs occurred on the cables in the cable trough, causing the fire.

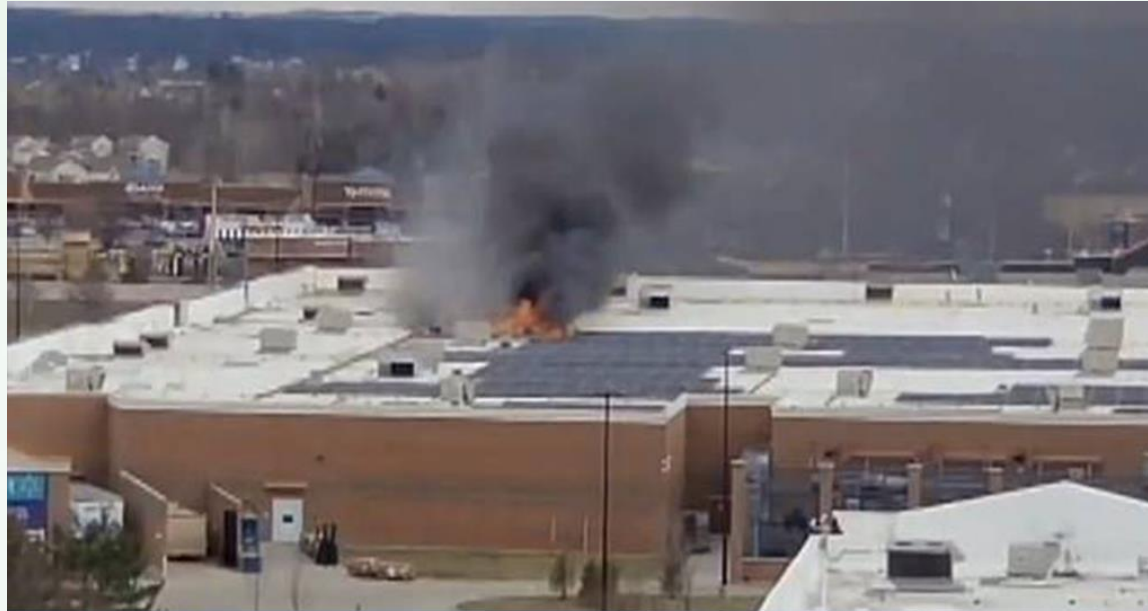
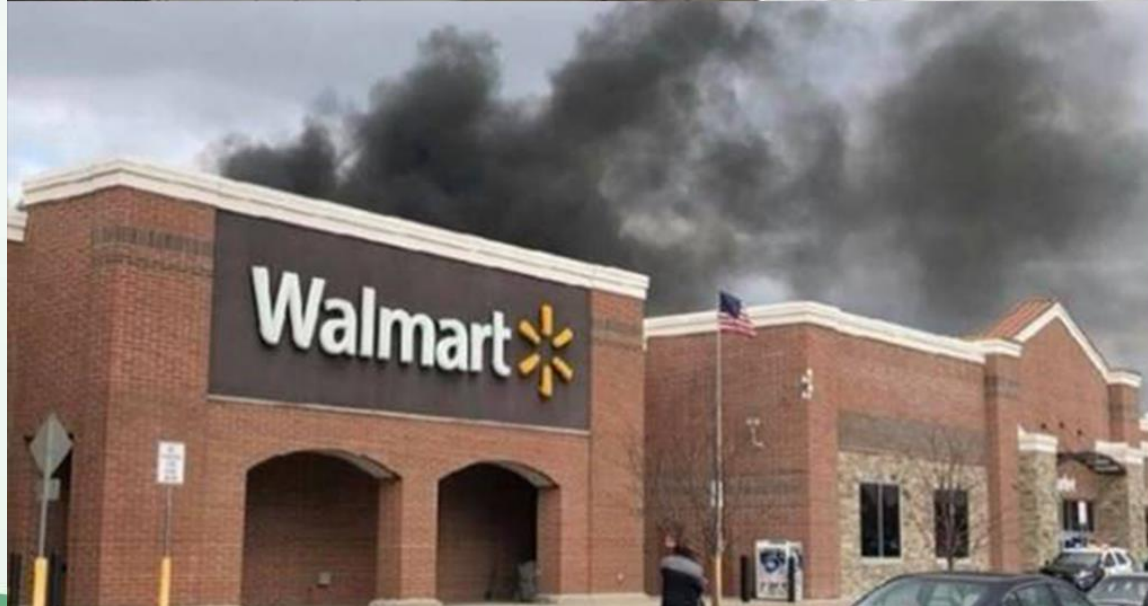
## US Walmart Rooftop PV Fires between 2012 and 2018

**Impact:** At least seven Walmart stores encountered fires caused by PV systems between 2012 and 2018.

**Cause:** According to the lawsuit filed by Walmart, the fire was caused by poor maintenance of leased PV modules. Many problems have been located, including hotspot on PV modules, loose connectors, and incorrect grounding during installation.

- mtv Solar fires caused on September 17, 2019
- Inspections found that several solar panels were broken and that wires were hanging out, causing a fire hazard.
- “Wires on the store’s rooftop were still sparking at the time that Walmart discovered the fire and could have ignited more extensive flames, with potentially devastating consequences,” the lawsuit claims.
- CBS NEWS fired caused on August 21, 2019

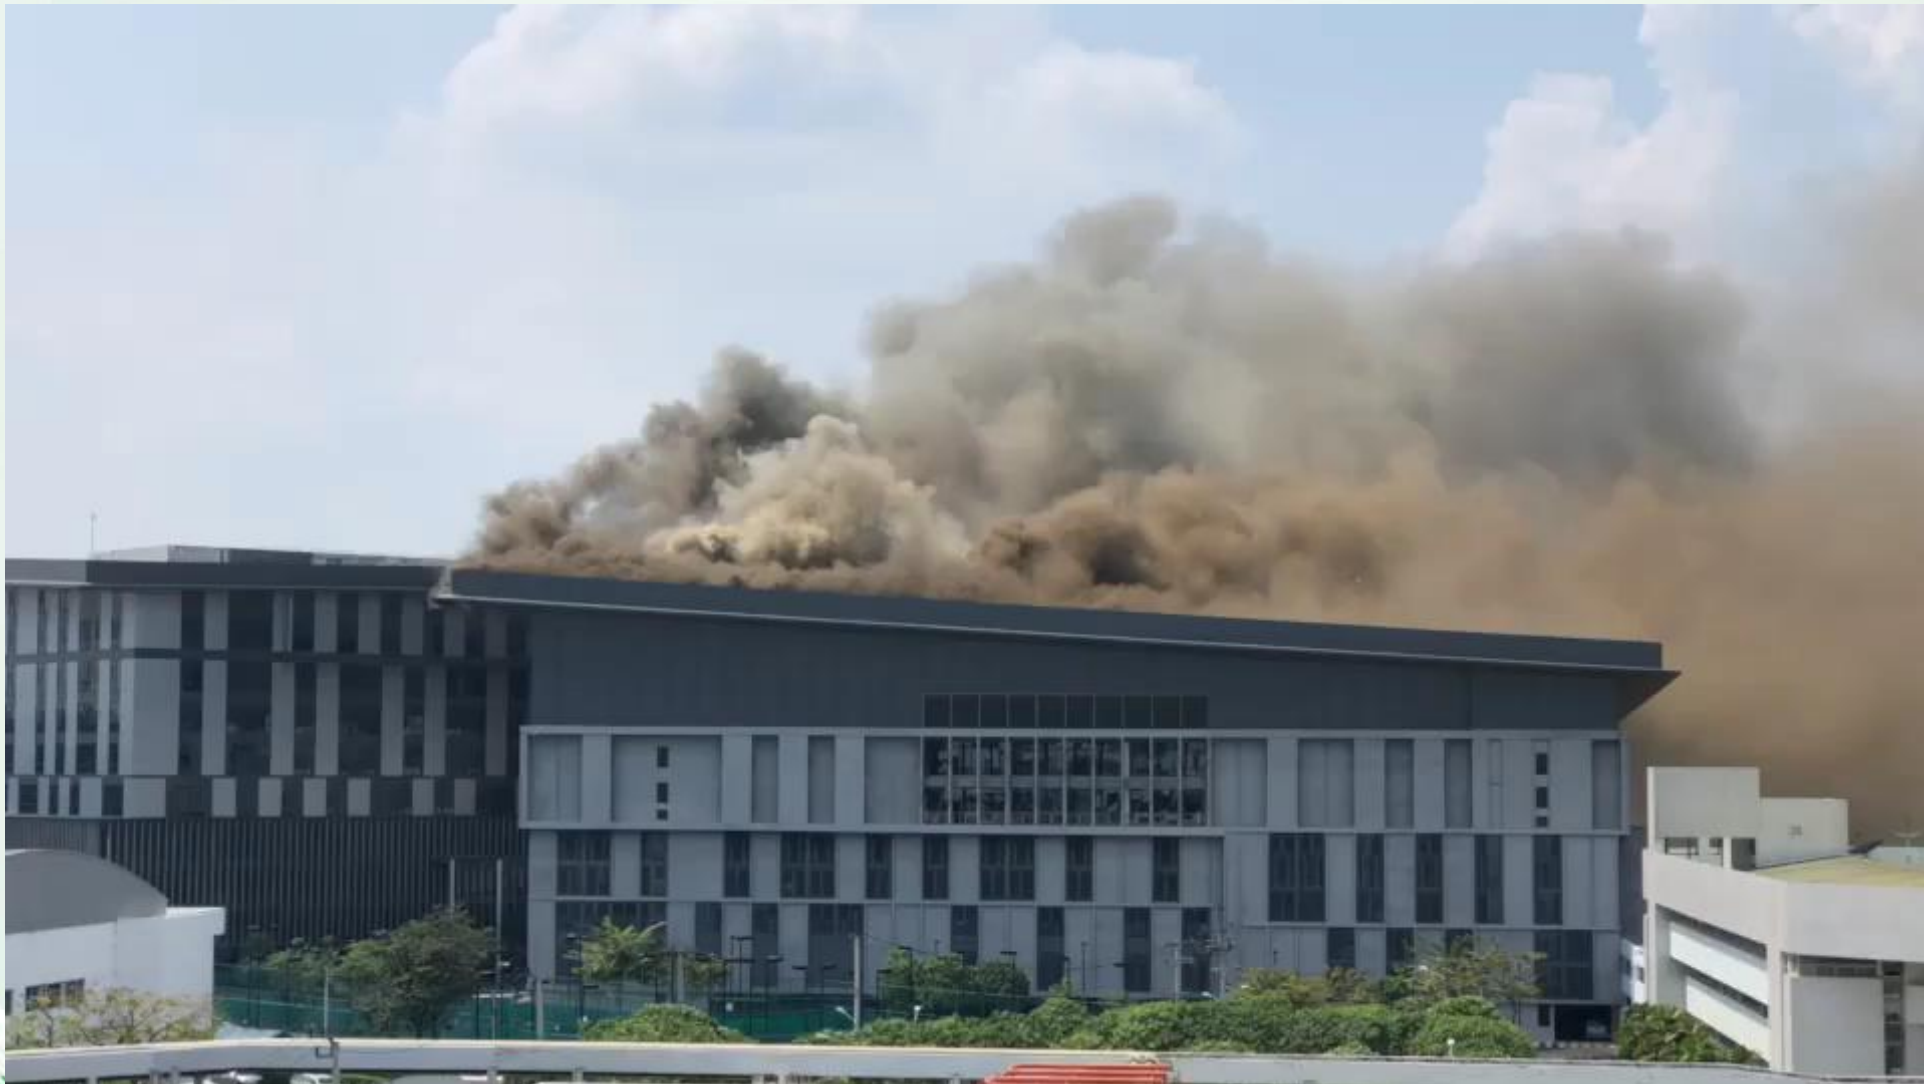
# Thailand Telecom Center Building Fire Accident in March 2022.

**Impact:** The fire in the building caused a direct economic loss of US\$ 100,000.

- The system did not have the RSD function. As a result, the PV modules were still generating electricity while burning, and the fire cannot be extinguished.
- One fire brigade got 2<sup>nd</sup> degree burn from electrical shock during fire fighting process.

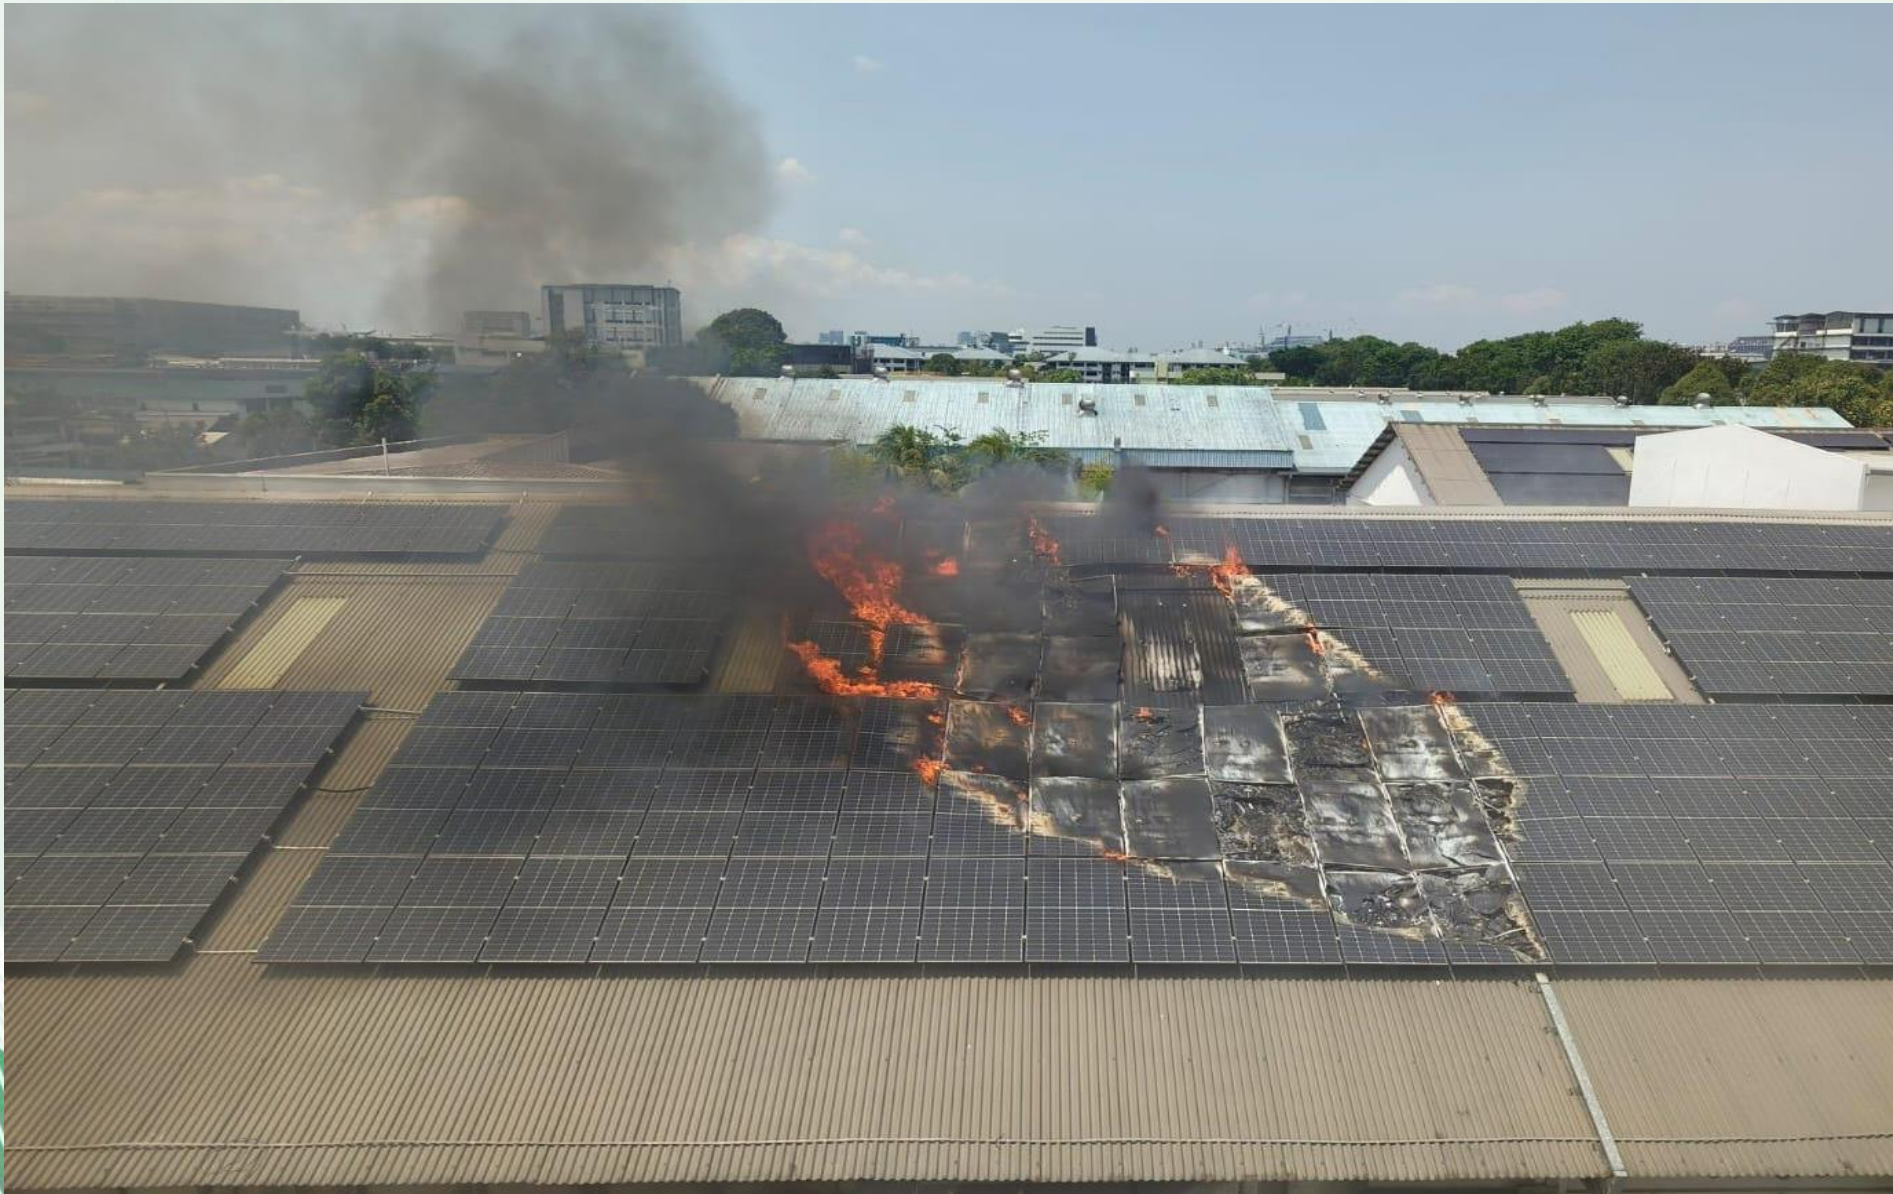
# Singapore Kian Teck Road Rooftop PV Fire Case

Impact: Damage on asset, factory production may be potentially affected.

Suspected Root Cause: Based on preliminary investigation, the fire was likely to be of electrical origin on DC side of PV system.

- There were four such fires in 2023, upfront two in 2021. All of the fires were due to electrical origin.

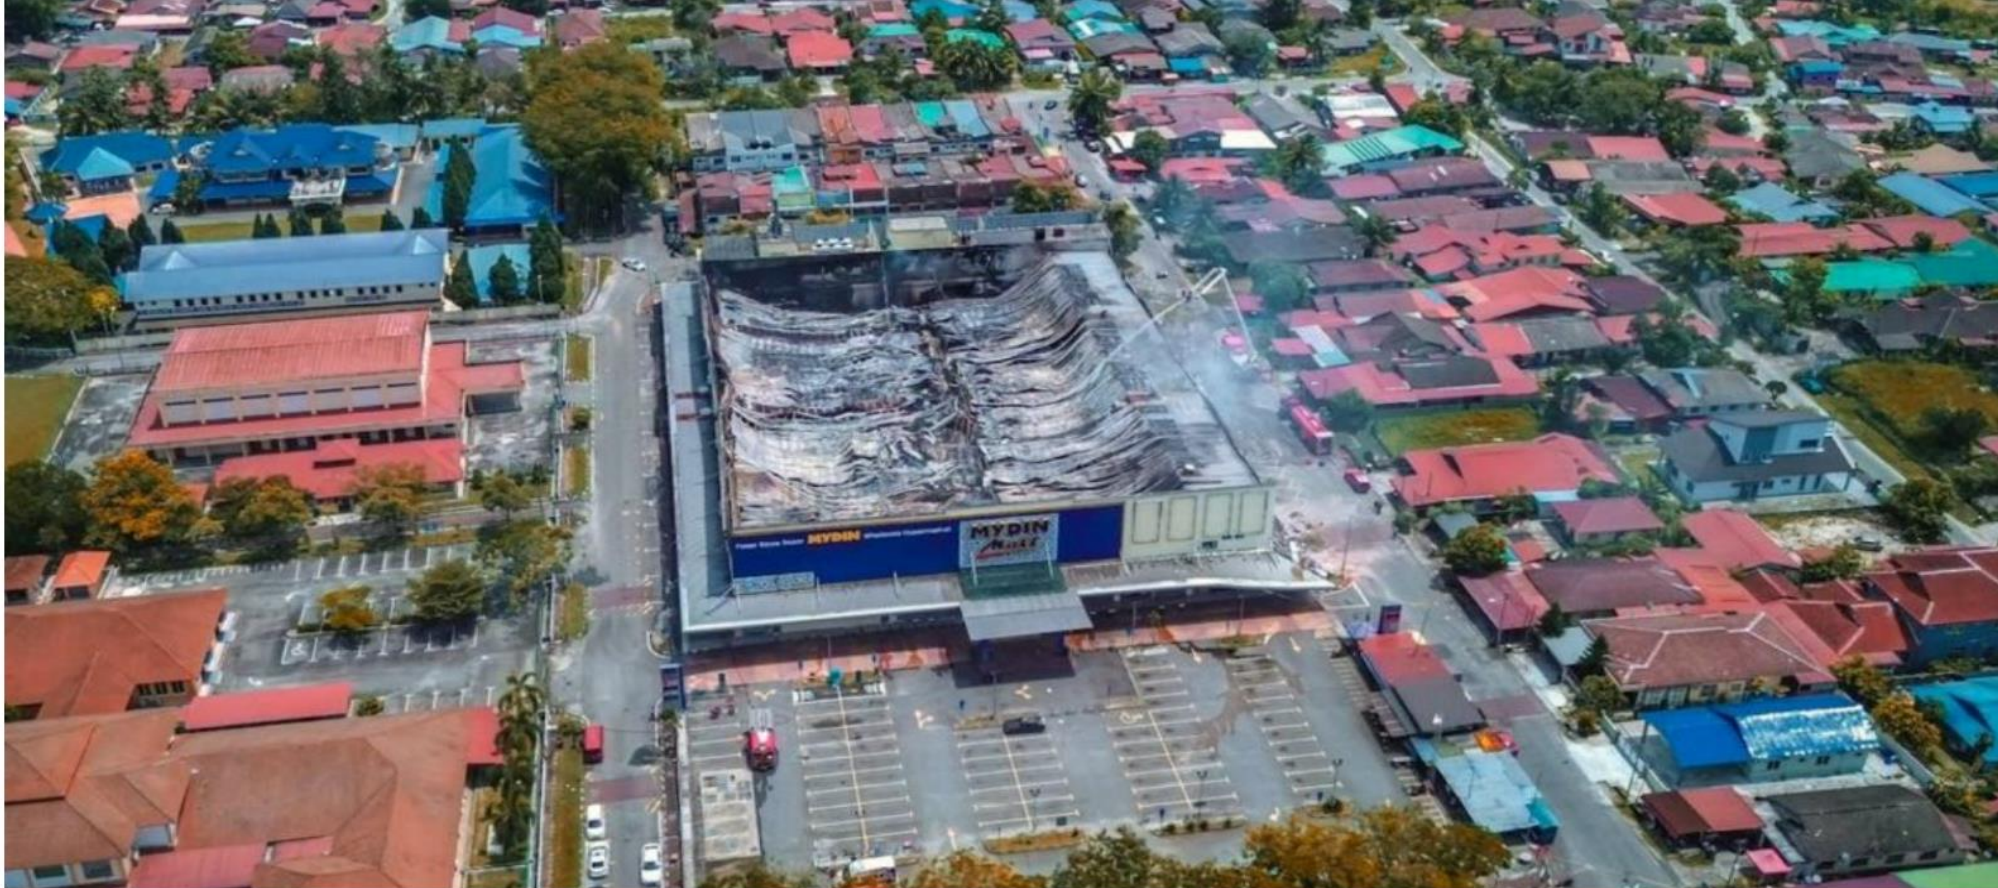
# Fire Incident in Malaysia Mydin Shopping Mall, March 2024

**Suspected Cause:** Shopping mall is closed until now. Malaysia BOMBA is rethinking solar PV fire safety and soon will issue BOMBA guideline for solar PV, which is include more fire safety measure.

The recent fire at Mydin's Manjoi supermarket caused by its solar panels destroyed most of the building. [Image](#)

- The Malaysian Fire and Rescue Department (JBPM / Bomba) has announced plans to issue new guidelines for the installation of solar panels on buildings, businesses and homes in the country, reports Bernama.
- This move according to JPBM Director-General Datuk Nor Hisham Mohamad, comes as a measure to enhance fire safety and control, following the recent incident at the Mydin Manjoi supermarket where firefighters faced difficulties due to solar panels blocking access from the roof.
